# **Evento alluvionale del 4-6 giugno 2002 nel territorio biellese**

**Collana informativa tecnico-scientifica  
QUADERNO N. 19**

**Autori** Claudia Giampani, Chiara Girelli, Cinzia Piccioni

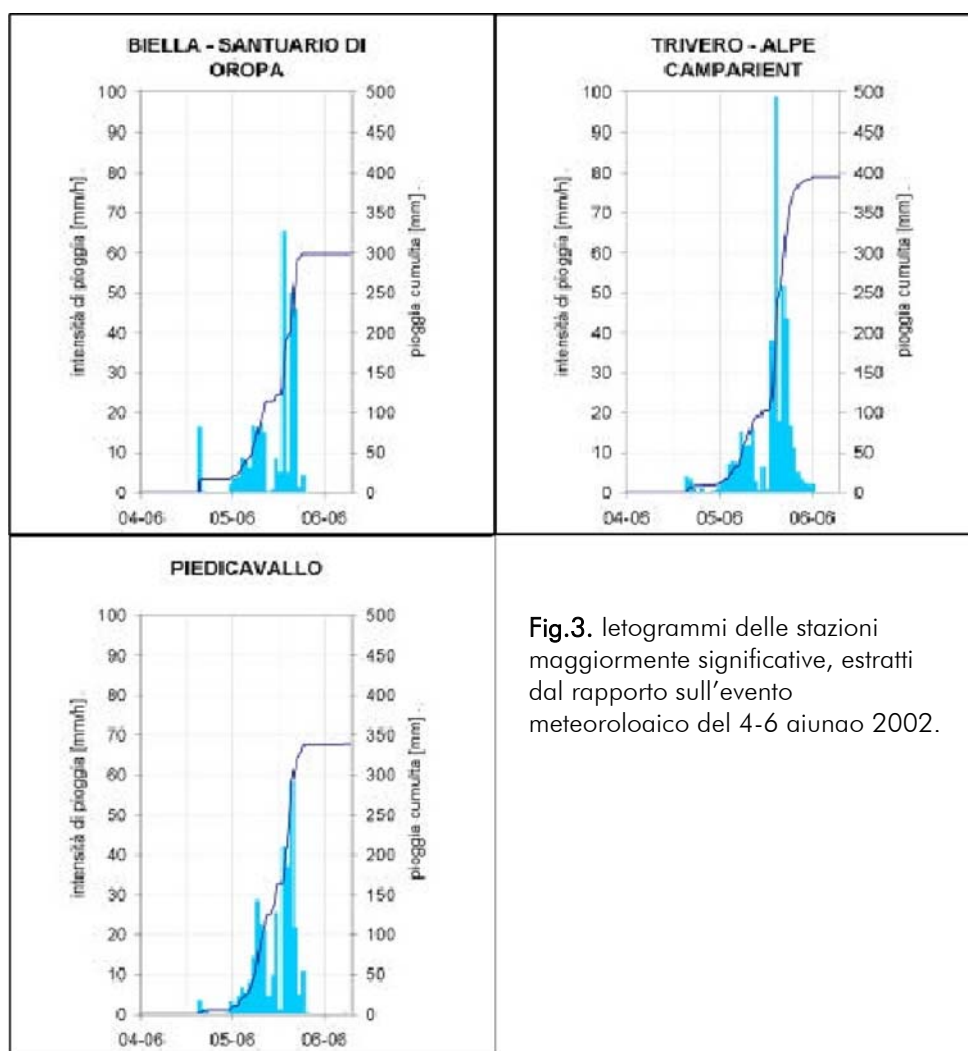
**Fig.3.** letogrammi delle stazioni maggiormente significative, estratti dal rapporto sull'evento meteorologico del 4-6 giugno 2002.

Questi grafici mettono in evidenza come le piogge abbiano avuto due picchi di intensità oraria che, nel pomeriggio del 5 giugno tra le 15 e le 17 ore locali, hanno assunto valori fino a 100 mm/ora nella stazione Alpe Camparient di Trivero.

Negli ietogrammi che seguono viene illustrata la distribuzione temporale delle piogge per le stazioni di Oropa, Trivero e Piedicavallo (Fig.3). In tali diagrammi vengono riportati, in funzione del tempo espresso in giorni (asse delle ascisse), l'intensità oraria espressa in mm/ora, in forma di istogramma (primo asse delle ordinate) e la pioggia cumulata espressa in mm, in forma di linea continua (secondo asse delle ordinate).

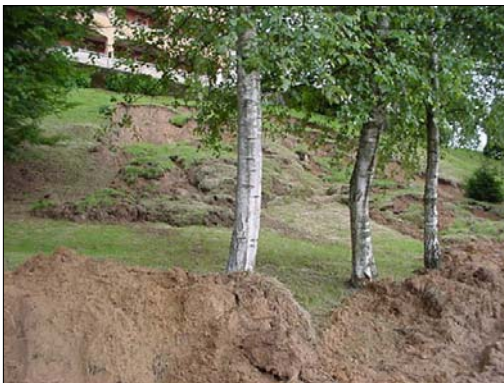
Le frane appartenenti al primo gruppo hanno perlopiù interessato terreni agricoli, strade e solo localmente, qualche edificio ed infrastruttura (Fig.5).

**Fig.5.** Valle Elvo: esempio di frana superficiale innescata ai piedi di un edificio.

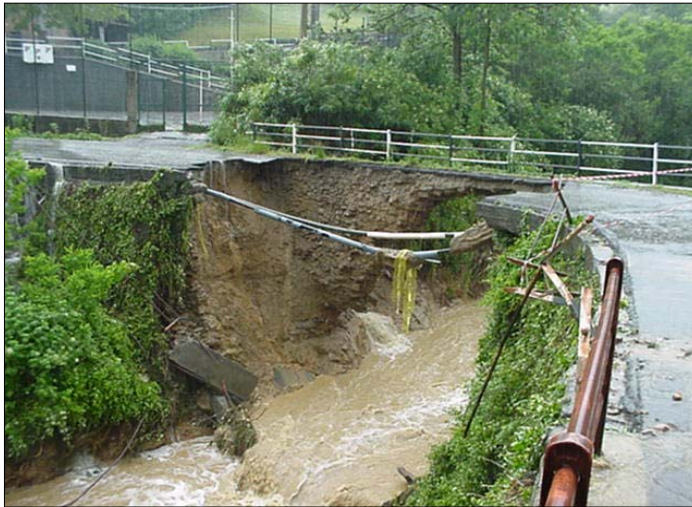
**Fig.8.** Comune di Netro: il ponte distrutto dalla piena del rio Ara.

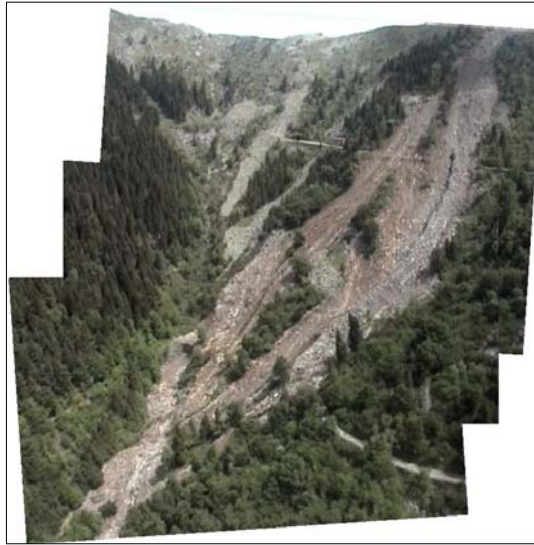
In Valle Oropa, alcune piccole frane hanno interrotto la viabilità nelle località Favaro e Cossila San Grato. Il fenomeno più grave si è innescato sul crinale del colle della Colma, dove una frana trasformatasi in colata di detrito di vaste proporzioni ha asportato per un tratto di 100 m circa la strada per la galleria di Rosazza (Fig.9).

**Fig.9.** Numerose frane si sono attivate sul crinale del Colle della Colma, una delle quali ha asportato 100 m di strada.

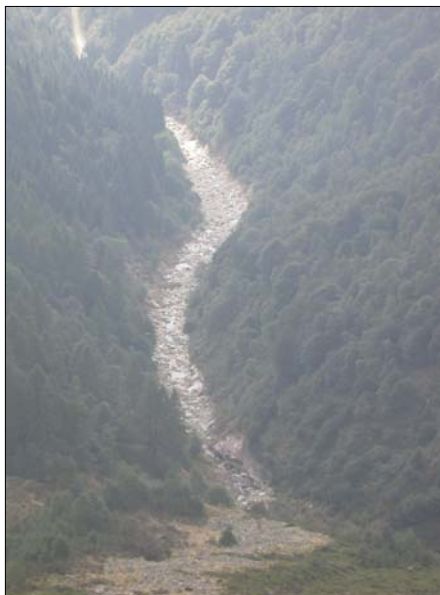
In alta Val Sessera, sui versanti sinistro e destro del T. Dolca, si sono attivate frane superficiali evolute in colata rapida di fango e detriti.

**Fig.10.** Colata detritica sul rio Caramala in alta Valle Sessera.

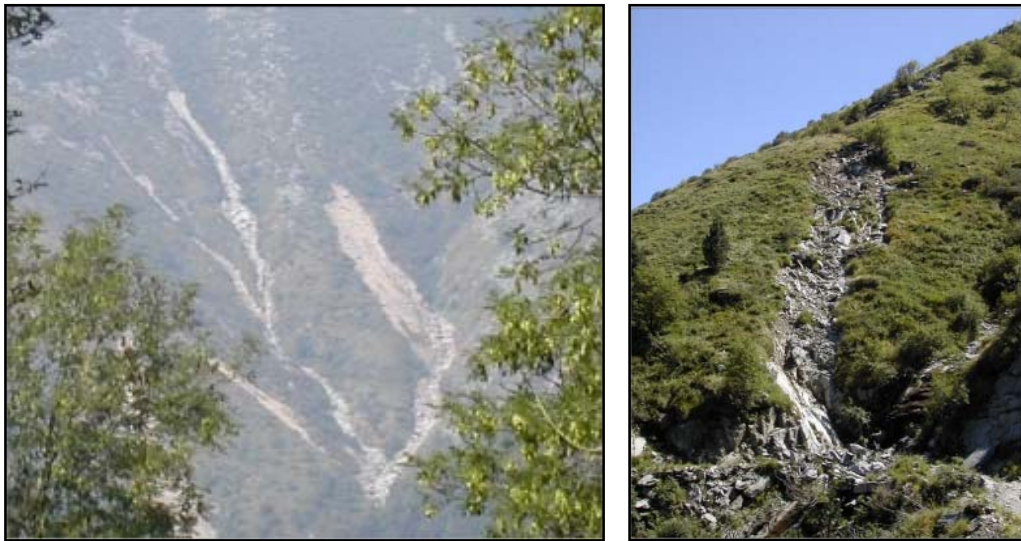
Le piogge del 5 giugno hanno innescato, nelle parti alte dei versanti, numerose frane a carico delle coltri detritico-eluviali e di alterazione superficiale della roccia, che, date le condizioni di asprezza del rilievo, hanno determinato un forte apporto di materiali solidi lungo incisioni e rii minori, già carichi di acqua. L'energia trasferita dai movimenti franosi ha causato talora il completo svuotamento delle aste torrentizie ed il successivo scaricamento a valle di ingenti quantità di materiali detritico-sabbioso-fangosi frammisti ad alberi (*debris-flow*). Caratteristica riscontrabile su quasi tutti gli alvei dei tributari laterali dopo l'evento è la messa a nudo del substrato roccioso, ripulito completamente dal detrito e dalla vegetazione con il ripristino di un'ampia sezione di deflusso.

**Fig.11.** Alcune frane a carico delle coltri detritico-eluviali e di alterazione superficiale della roccia. Sulla destra particolare della zona di innesco di una frana.

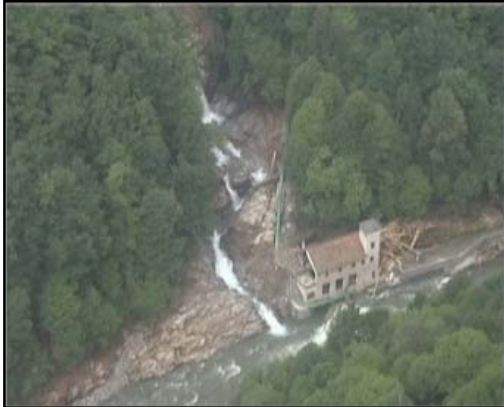
**Fig.12.** Comune di Sagliano Micca: vista aerea della centrale danneggiata dal T. Cervo e del rio Luchiana che presenta l'alveo completamente ripulito dal materiale.

Nel comune di Sagliano Micca, alla confluenza con il rio Luchiana, il T. Cervo ha asportato la passerella e un tratto della strada d'accesso alla centrale idroelettrica; ha inoltre eroso alcune difese spondali e invaso con acqua, alberi e detriti la stessa centrale (Fig.12).

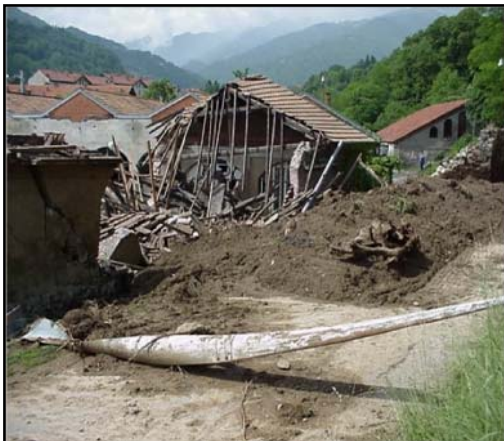
**Fig.13.** Comune di Andorno Micca: la colata che ha danneggiato l'edificio industriale.

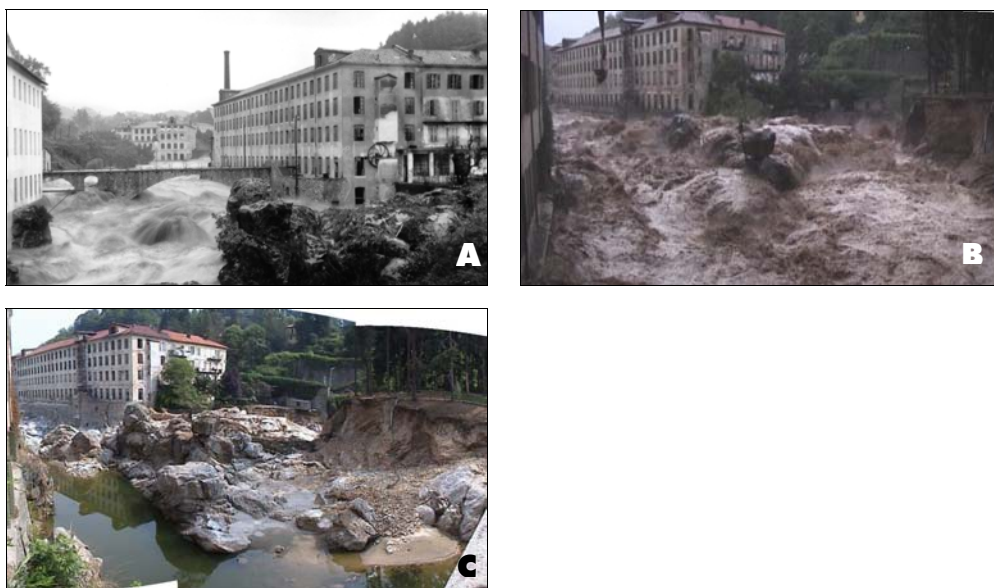
A Biella, poco a valle della confluenza con il T. Oropa le acque di piena hanno asportato parte del terreno adibito a parco pubblico con deposizione di alcuni grossi tronchi d'albero; la passerella di pietra costruita a collegamento delle fabbriche agli inizi del 1800 è stata completamente asportata e danneggiati alcuni fabbricati industriali e le relative opere di difesa (Figg.14 e 15).

**Fig.14.** Comune di Biella; le tre fotografie in sequenza mostrano l'area industriale (ex Lanificio Pria) situata sulle sponde del T. Cervo. Foto **A** (archivio fondazione Sella): foto storica della piena del 1908, sullo sfondo è visibile "il Ponte delle Signore" risalente all'inizio del 1800, distrutto durante l'ultima piena. Foto **B**: la stessa area durante la piena del 2002, si nota l'altezza raggiunta dalle acque che hanno coperto la parte terminale dell'area attrezzata a giardino. Foto **C**: foto scattata il giorno successivo, in primo piano la vistosa erosione che ha asportato parte del giardino.

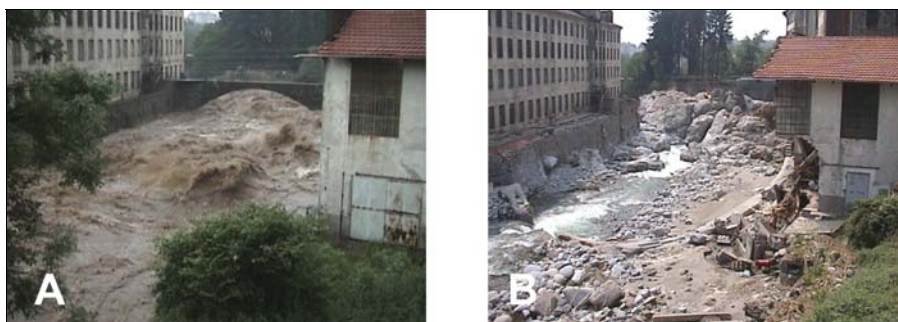
**Fig.15.** Comune di Biella, vecchia area industriale (ex Lanificio Pria) vista da monte. La foto **A** mostra la situazione dei fabbricati prima dell'arrivo della massima piena del torrente Cervo. La foto **B**, scattata il giorno seguente, mette in evidenza i danni arrecati ai fabbricati, "il Ponte delle Signore" asportato dalle acque del Cervo, le profonde erosioni laterali e la mobilitazione del materiale in alveo. Sullo sfondo l'area attrezzata a giardino.

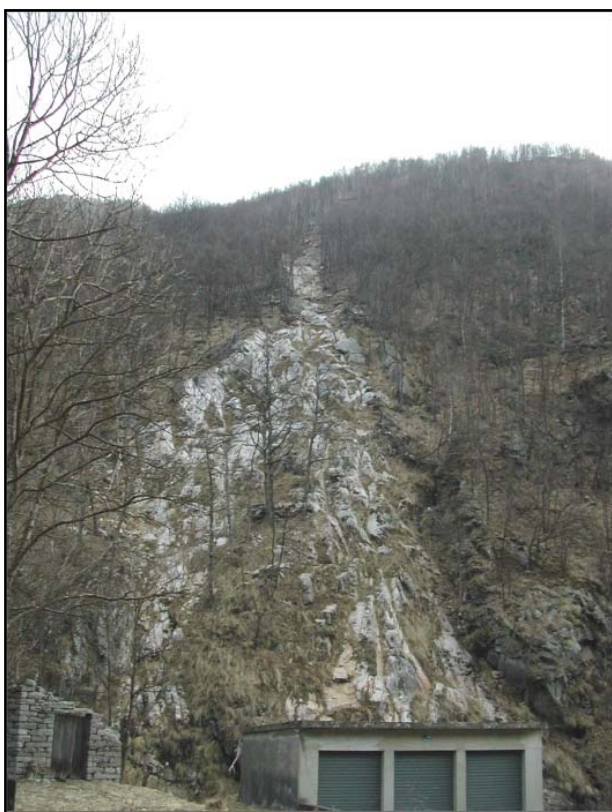
**Fig.16.** Comune di Rosazza: frana per saturazione e fluidificazione della copertura superficiale che si è innescata poco a valle del cimitero.

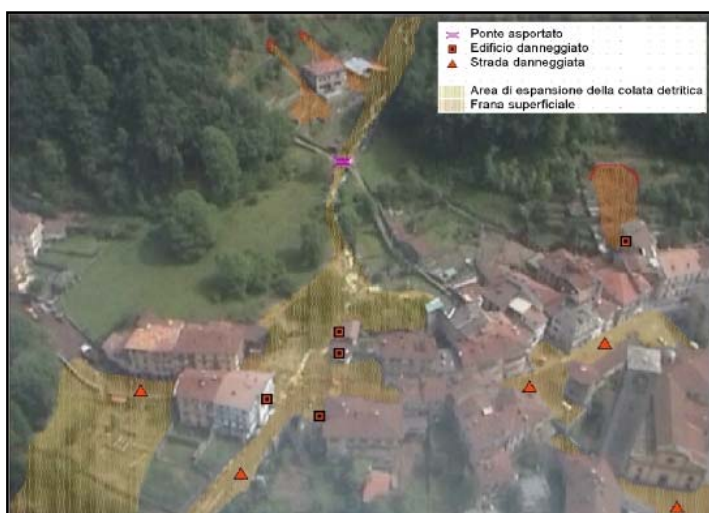
Nel concentrico, in corrispondenza del ponte sul T. Cervo, il rio Piaro con un violento processo di trasporto in massa, ha invaso e completamente ostruito la S.P.100 di fondovalle e parte dell'antistante piazzetta. Il materiale più fine defluendo lungo la sede stradale ha invaso parte del centro abitato, il municipio con asportazione di parte della scalinata di accesso alla Chiesa e la piazzetta prospiciente (Fig.19).

**Fig.19.** Vista aerea della colata di detrito del rio Piaro che ha provocato danni funzionali agli edifici situati nell'intorno. Il materiale più fine ha imboccato la via Roma invadendo il portico del municipio e continuando la sua discesa verso la chiesa parrocchiale.

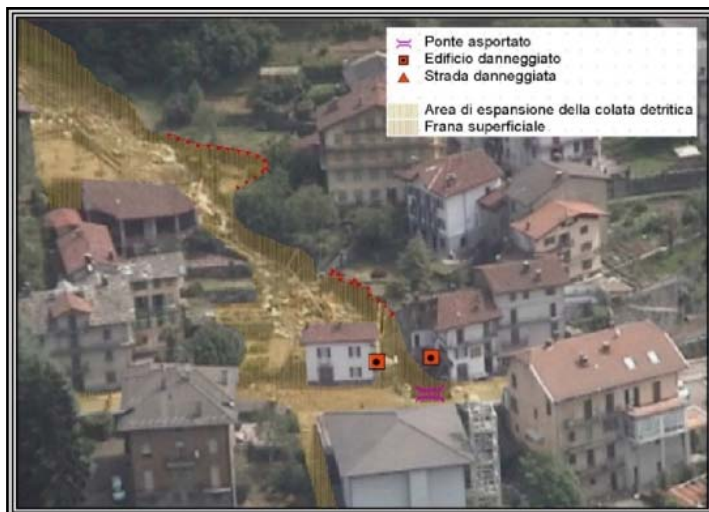
Più a valle, il centro abitato e la S.P.100 sono state tagliate in due dal rio Borghesi, lungo il quale si è generato un fenomeno di trasporto in massa che, secondo quanto riferito dai residenti, ha avuto carattere impulsivo. Il fenomeno ha asportato completamente il ponte ad arco sulla S.P.100, ha semidistrutto una casa e danneggiato le fondamenta di una seconda (Fig.20).

**Fig.20.** Comune di Campiglia Cervo, la massa di acqua e detriti proveniente dal rio Borghesi ha invaso parte della frazione omonima. La foto mostra le due case danneggiate gravemente, il ponte asportato e le profonde erosioni laterali.

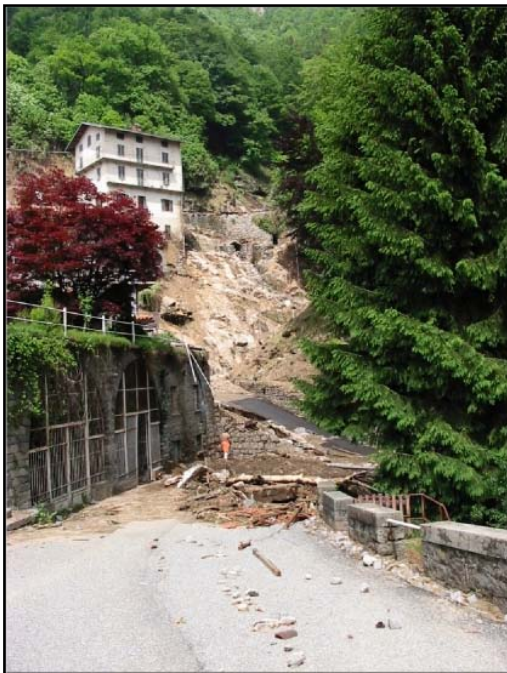
Presso la località Albertazzi, l'innesco di alcune frane per fluidificazione della coltre superficiale hanno provocato una colata detritica che ha interessato il rio Collino. La colata ha invaso la strada di collegamento Quittengo-Roreto, lesionato gravemente due case, distrutto alcuni muri di contenimento e asportato un tratto di circa 20 m della strada di accesso al fondovalle (Fig.23).

**Fig.23.** Comune di Quittengo, loc. concentrico: la colata detritica lungo il rio Collino che ha lesionato la casa visibile nella foto e una seconda situata più a valle, asportato parte della strada e alcuni muri di contenimento.

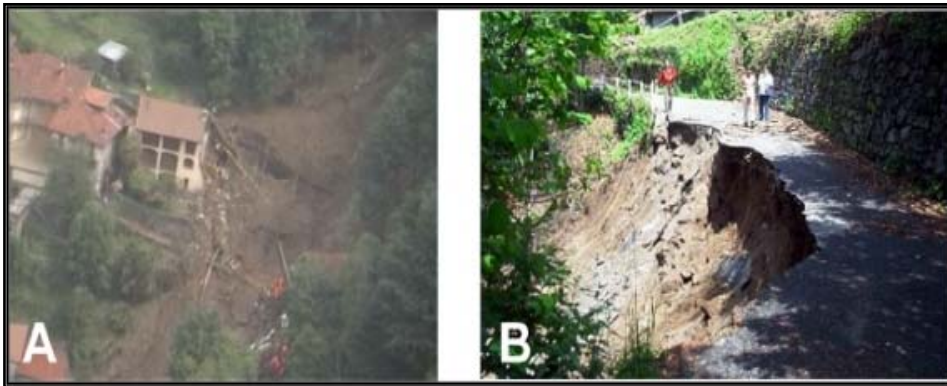
In fraz. Roreto una frana per fluidificazione della coltre superficiale ha asportato la carreggiata per una lunghezza di 20 m circa, distrutto due case in località Maciotta e Vutun e interessato la S.P.100 (Fig.24); una seconda frana si è innescata al piede di un giardino e ha invaso le autorimesse sottostanti.

**Fig.24.** Comune di Quittengo, fraz. Roreto-Maciotta. Foto **A**: vista aerea del percorso della colata e dell'area più danneggiata (due edifici di civile abitazione e la strada distrutti in fraz. Caciotta-Vutun). Foto **B**: particolare della nicchia di stacco della frana che ha interrotto la strada comunale di comunicazione tra il capoluogo e la fraz. Roreto e che ha successivamente raggiunto la sottostante frazione.

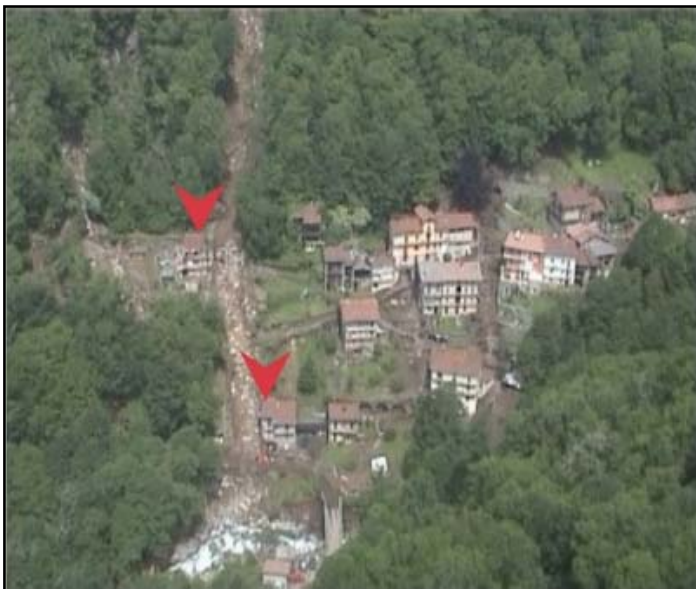
In località Tomati una serie di frane per colamento della coltre superficiale, si è innescata nella parte alta del versante retrostante la frazione, trasformandosi in due colate principali;

**Fig.25.** Comune di Quittengo, loc. Tomati: la foto aerea mostra la colata più occidentale che ha semidistrutto i due edifici indicati con le frecce rosse.

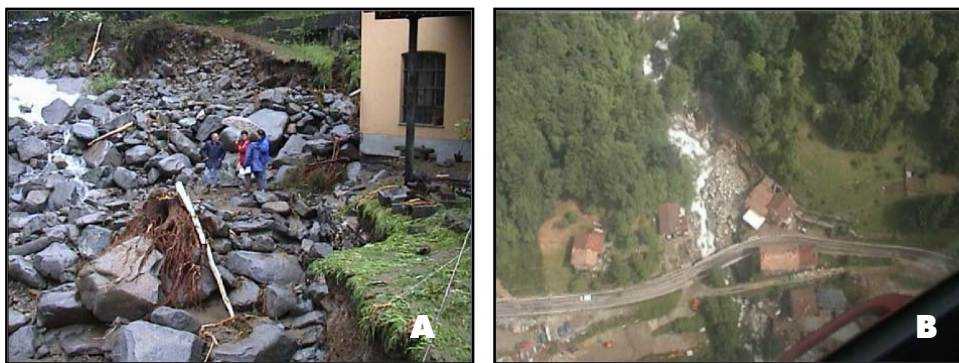
Sul fondovalle in località La Fucina, la violenta attività torrentizia del rio Rialmosso ha provocato un'erosione in destra con parziale distruzione di un muro di difesa e una più profonda erosione in sinistra ha causato l'asportazione di un grosso masso (circa 200 m<sup>3</sup>), le pertinenze di una casa (ex mulino), la distruzione delle difese spondali e il danneggiamento della spalla sinistra del ponte (Fig.26).

**Fig.26.** Comune di Quittengo, loc. Fucina. Foto **B**: Violenta attività torrentizia del rio Rialmosso. In sinistra idrografica si nota l'accentua erosione che ha asportato le difese spondali, minacciando l'abitazione (Foto **A**).

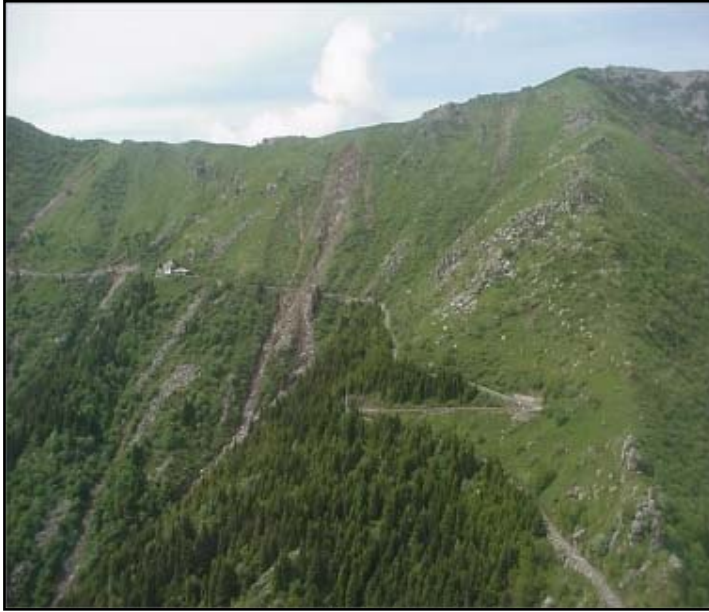
**Fig.28.** Comune di San Paolo Cervo, presso ristoro Rosazza. Vista aerea delle frane per fluidificazione della coltre detritica che hanno interrotto la strada per la galleria di Rosazza.

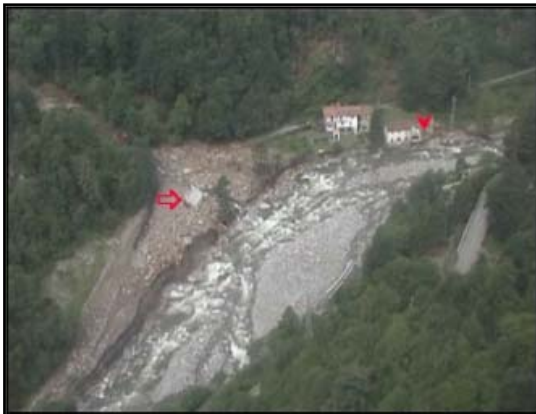
**Fig.29.** Comune di San Paolo Cervo, confluenza del rio Driagno nel T. Cervo. La fotografia mostra l'estesa erosione laterale destra prodotta dal T. Cervo; le frecce indicano l'edificio che ha subito il danno e più a valle l'enorme massa trasportata dal rio sul conoide.

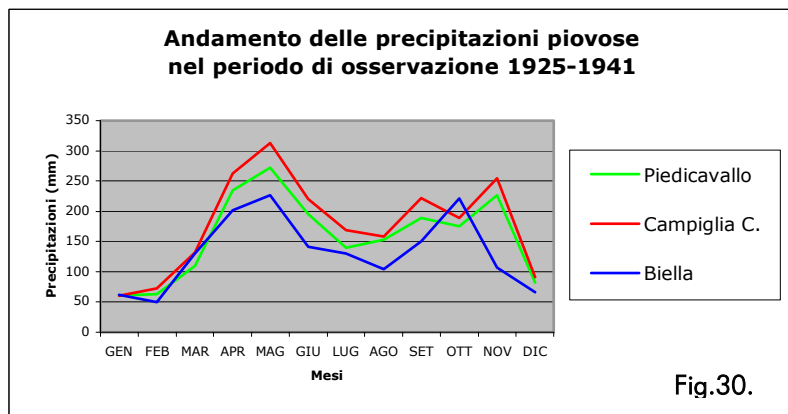
Confrontando l'andamento mensile delle precipitazioni in diverse stazioni pluviometriche con la distribuzione mensile dei danni nel periodo 1666-2000 (Fig.30), si nota una stretta corrispondenza nei valori massimi e minimi dei grafici.

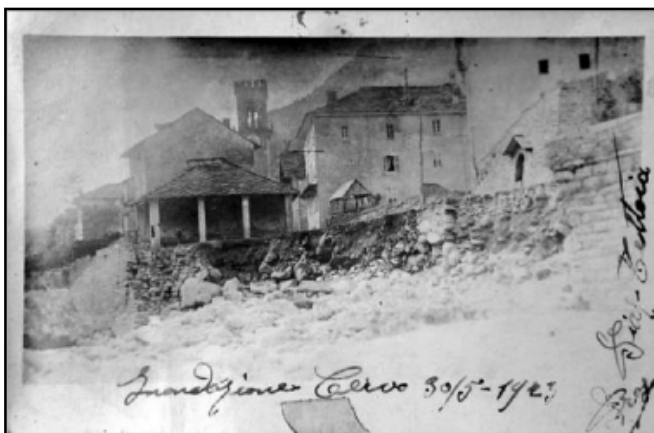
**Fig.34.** Comune di Rosazza. In località Tettoia, le acque in piena del T. Cervo produssero una pronunciata erosione di sponda con asportazione di parte della strada provinciale. (tratta da <http://www.rosazza.net>)

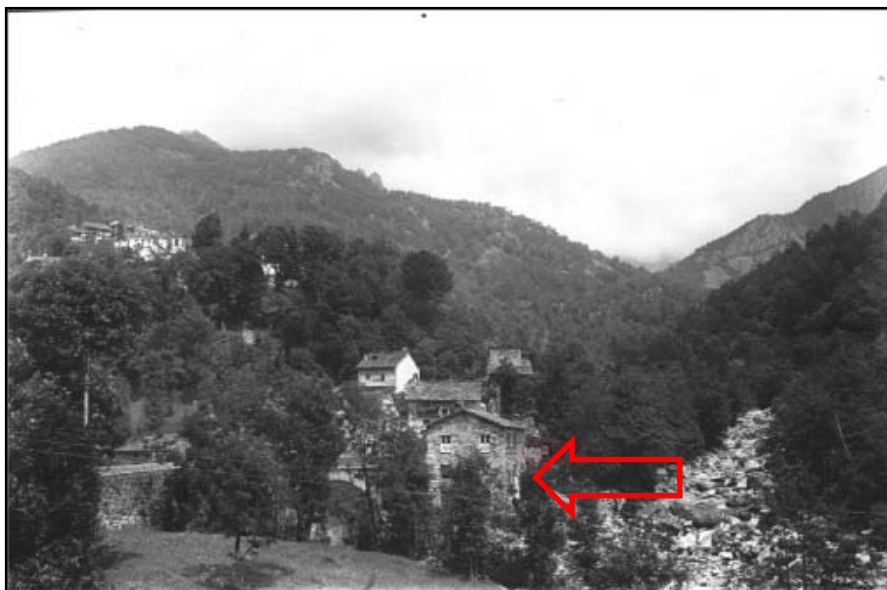
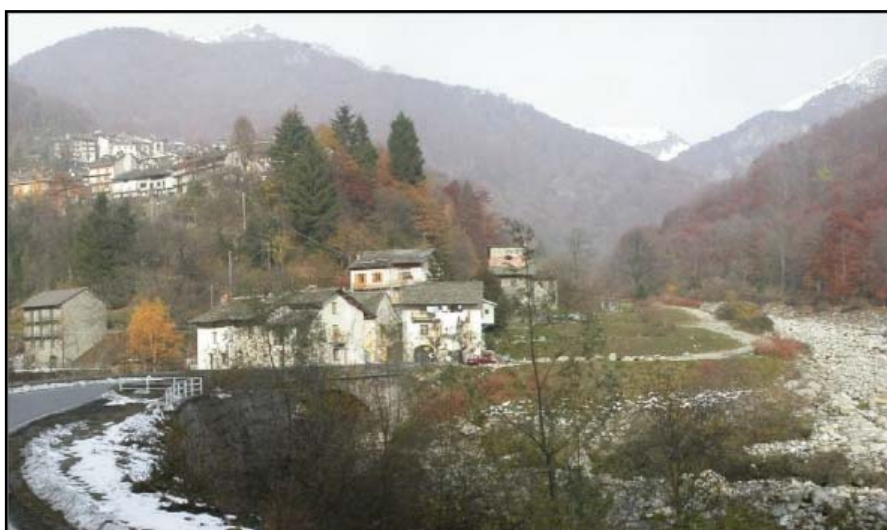
**Fig.35.** Comune di Piedicavallo, loc. Pinchiolo: il confronto tra un immagine del 1925 (in alto) ed una attuale(in basso) mostra una delle abitazioni asportate durante la piena del settembre 1981. A seguito di tale evento l'alveo del T. Chiobbia subì una completa trasformazione come ancora ben visibile dal raffronto dei due fotogrammi.
